ASOCIACIÓN DE PESCADORES POR LA CONSERVACIÓN  
DE LOS RÍOS

ANÁLISIS DE INDICADORES AMBIENTALES DEL RÍO BORNOVA

Consejería de Agricultura y Desarrollo Rural

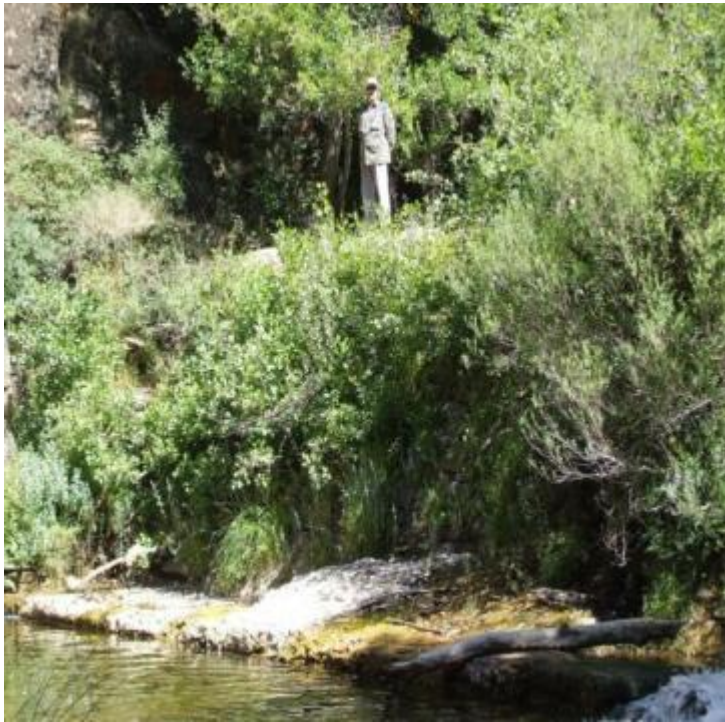
Presa de Hiendelaencina Julio de 2009

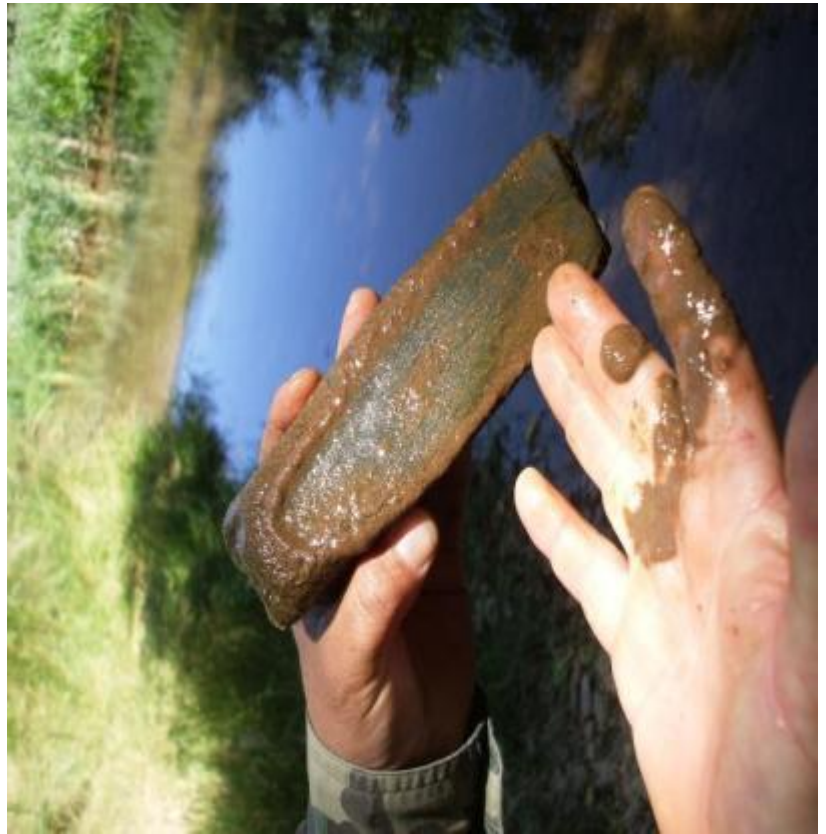
Pizarras colmatadas en el tramo IV Julio 2009

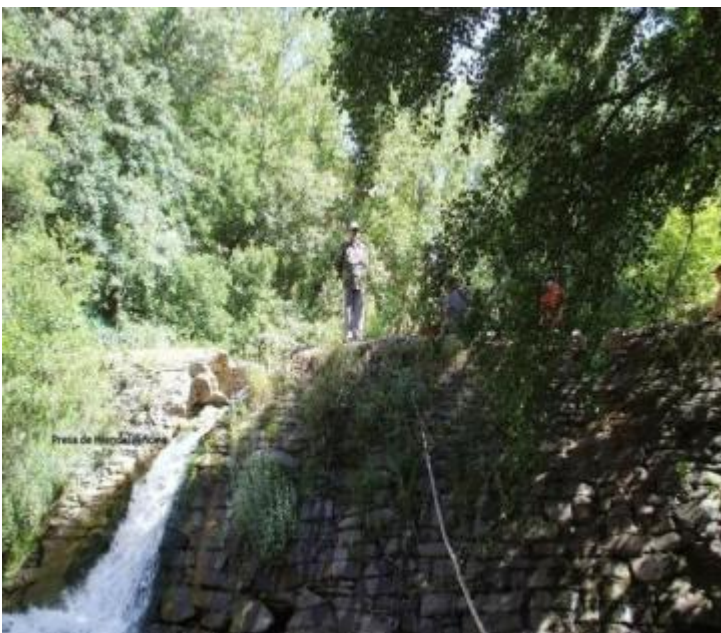
Presa de Hiendelaencina H30 X.498189 Y.4548125

Este tramo fue el más difícil dada la orografía del terreno. El acceso se realiza a pie desde el pueblo de Hiendelaencina salvando un fuerte desnivel en muy pocos metros. En este recorrido se comprobó el estado de dos pequeñas presas. La primera es una presa para regadío de unos 3 mts que actualmente está en desuso. Se evidenció que rompe la continuidad longitudinal del río y, que al tratarse de un azud muy cercano a la cola del pantano, impide el remonte en época de freza de la fauna ictícola residente en él.

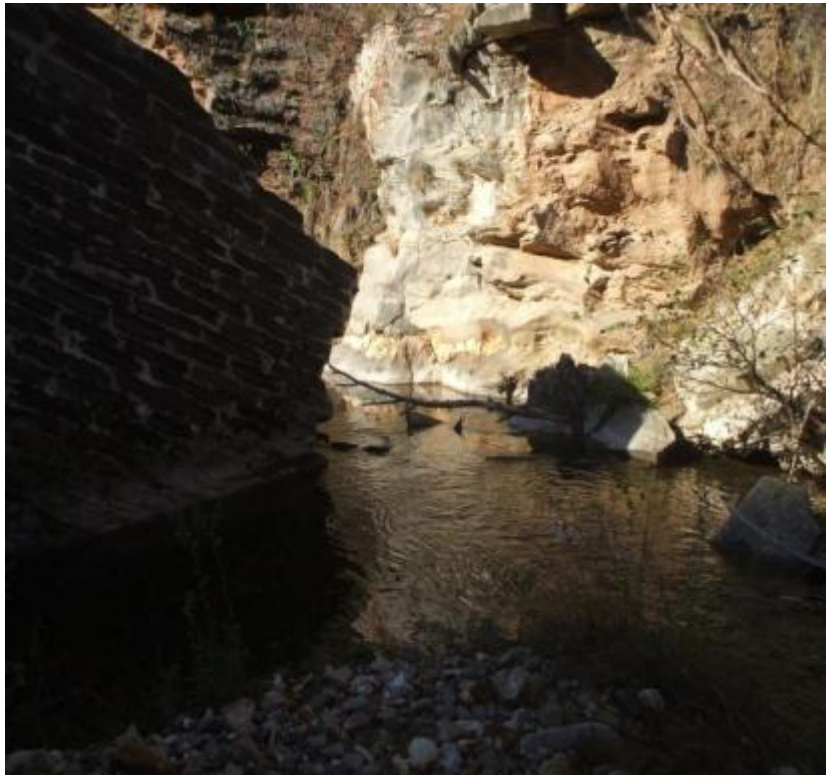
[Presa de la antigua central eléctrica H30 X.499010 Y4549088](#)

El azud está derruido y, aunque estrecha mucho el cauce fluvial, no rompe su continuidad longitudinal. Lo sorprendente es que el canal de derivación es en realidad un túnel que orada la falda de la colina hasta la antigua turbina situada unos 500 mts aguas abajo.

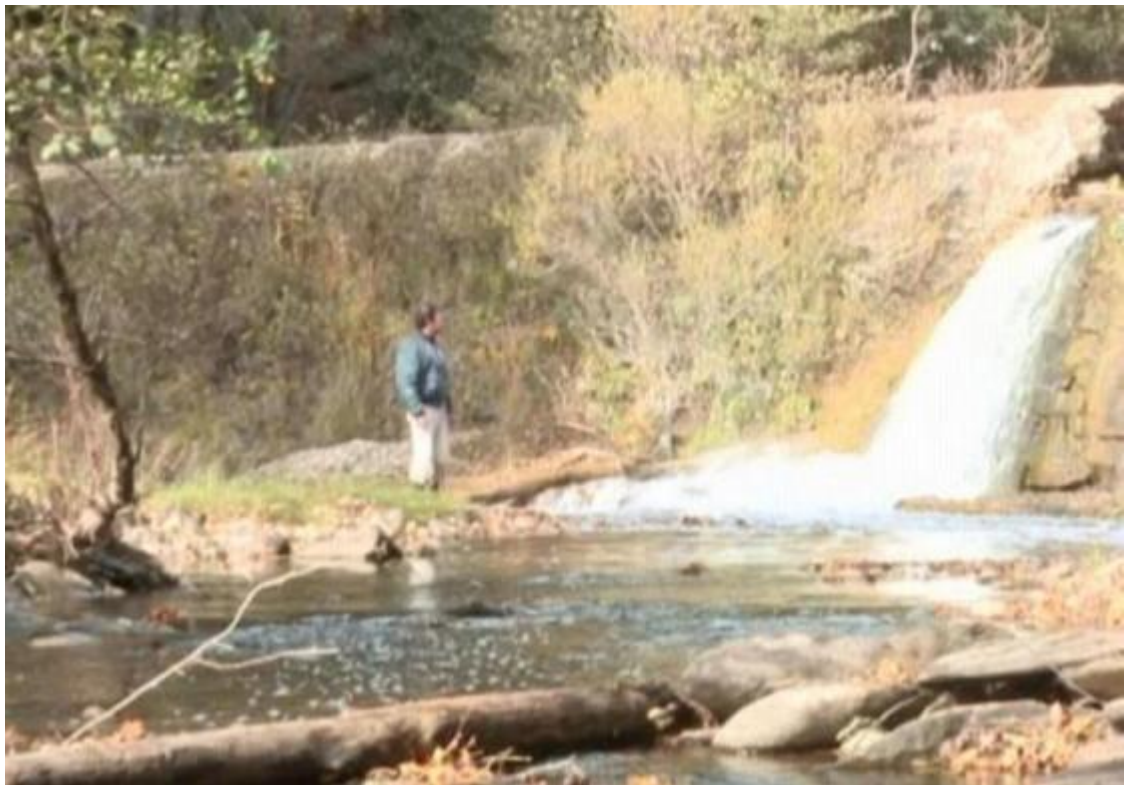
Presa de Hiendelaencina. Noviembre 2009

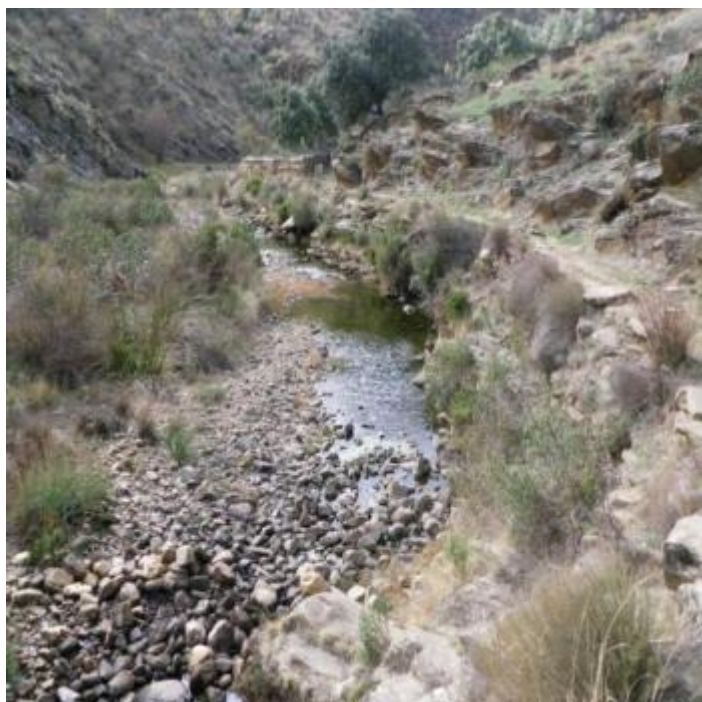
El tramo recorrido no presenta graves afecciones ambientales. El cauce del río se encañona rápidamente dificultando mucho su inspección. Como se puede apreciar en las fotos tomadas ese día, el caudal es muy bajo debido al fuerte estiaje. El agua se acumula en las pozas profundas del cauce, en el resto del tramo, apenas discurre.

Río Cristóbal Noviembre 2009

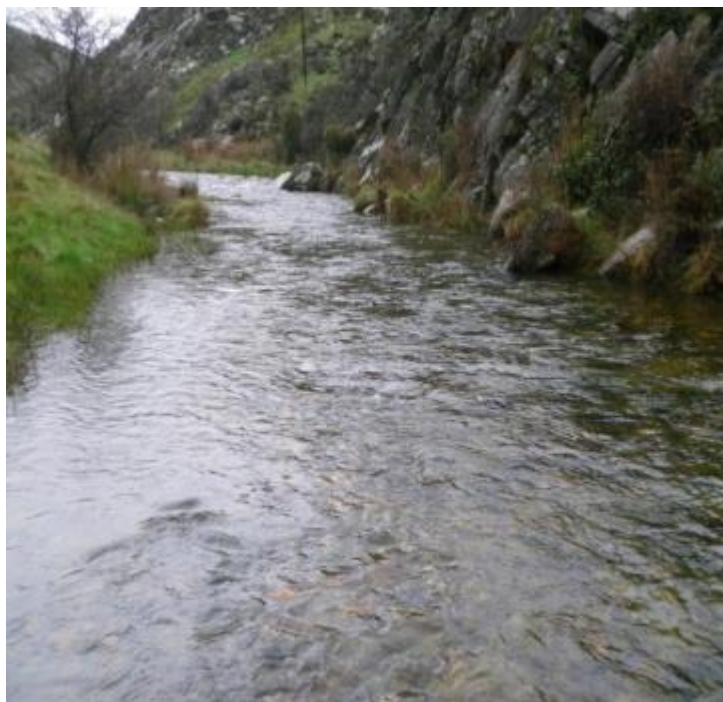
Río Cristóbal. Abril 2010

El Río Cristóbal en la jornada de campo de Abril de 2010 presentaba un aspecto totalmente diferente debido a un invierno con abundantes precipitaciones. El caudal del río en esta época aumenta hasta los aproximadamente 0.96m<sup>3</sup>/s; se observaron truchas comunes (*Salmo Trutta fario*) y se capturó con la red entomológica un ejemplar de Lamprehuela (*Cobitis calderoni*).

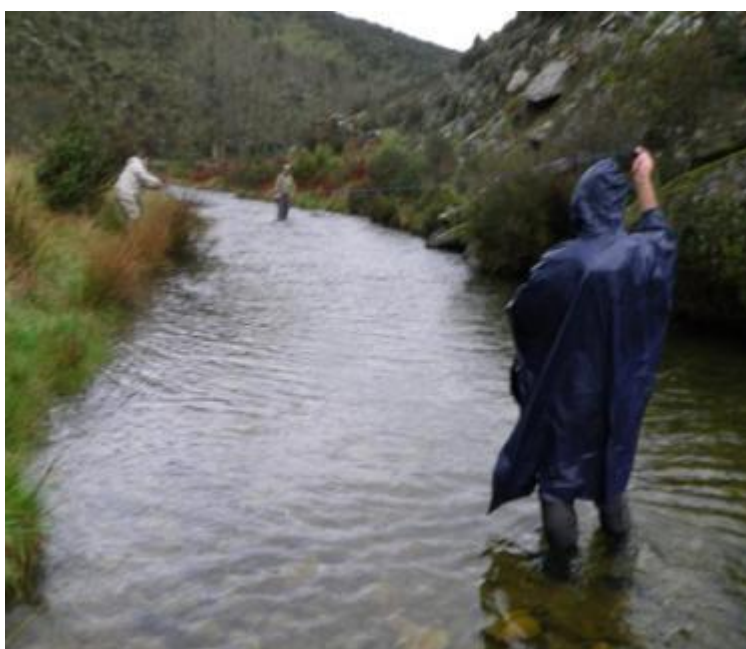
Medición del caudal mediante el sistema del flotador. Abril 2010

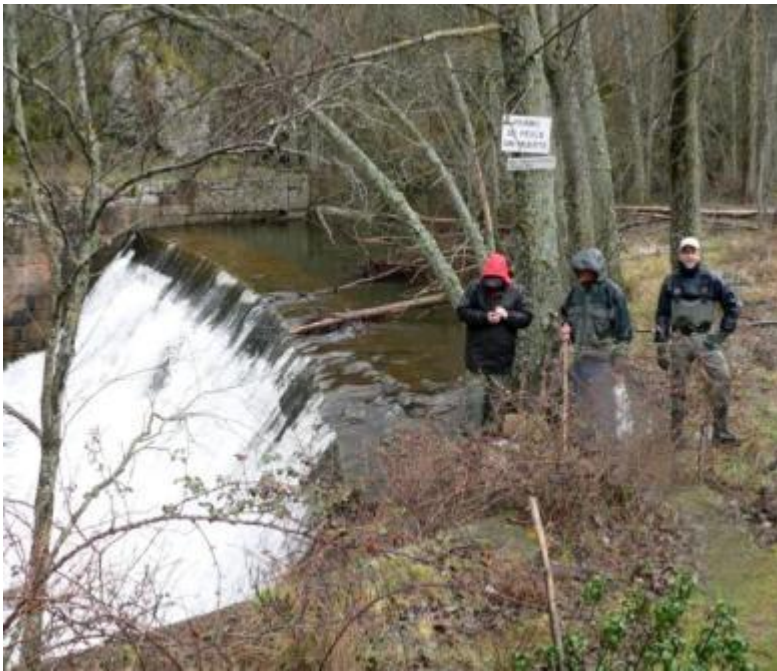
Presa de la Constante H30 X501247 Y4553519. Abril de 2010

Al tramo se accede por un camino forestal que inicia en el municipio de Gascueña del Bornova y que pasa por la antigua Ermita de la Magdalena. En esta zona, se encuentra la antigua fundición de la Constante donde se lavaba y procesaba la plata extraída de las minas cercanas. Todavía se aprecia algunas torres, ruinas de las viviendas y de un antiguo hospital así como, un muro de piedra en la margen izquierda, que separaba el conjunto del río y lo canaliza.

El azud, rompe la continuidad longitudinal del río y forma, junto a la presa de Hiendelaencina situada unos 11 km. aguas abajo, dos barreras de imposible remonte para la fauna ictícola. En este tramo se recogió la segunda muestra de sedimentos para detectar la presencia de metales pesados (ANEXO ANÁLISIS).

Este dique, como el de Hiendelaencina, se encuentra colmatado por los sedimentos, solo en la pared junto a la compuerta, tiene cierta profundidad.

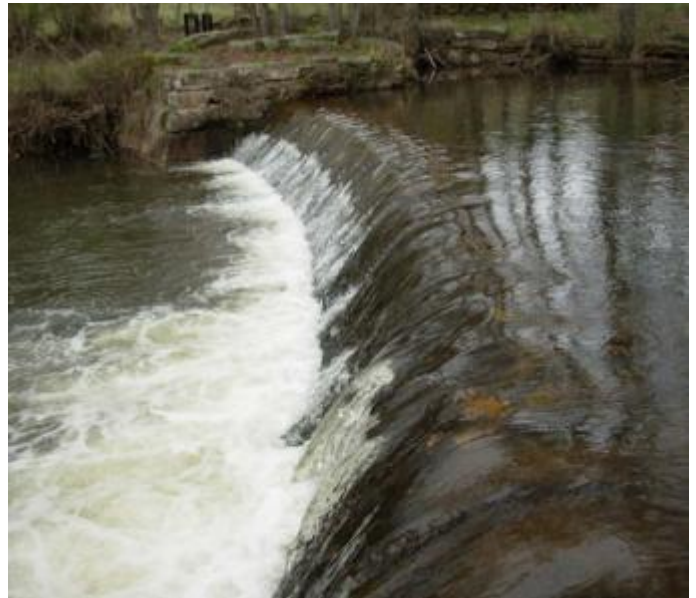
Abril de 2010

En la 2ª jornada de campo se procedió a repetir las pruebas realizadas en la 1ª jornada, comprobando un aumento del caudal hasta los 2,88 m<sup>3</sup>/s aproximadamente.

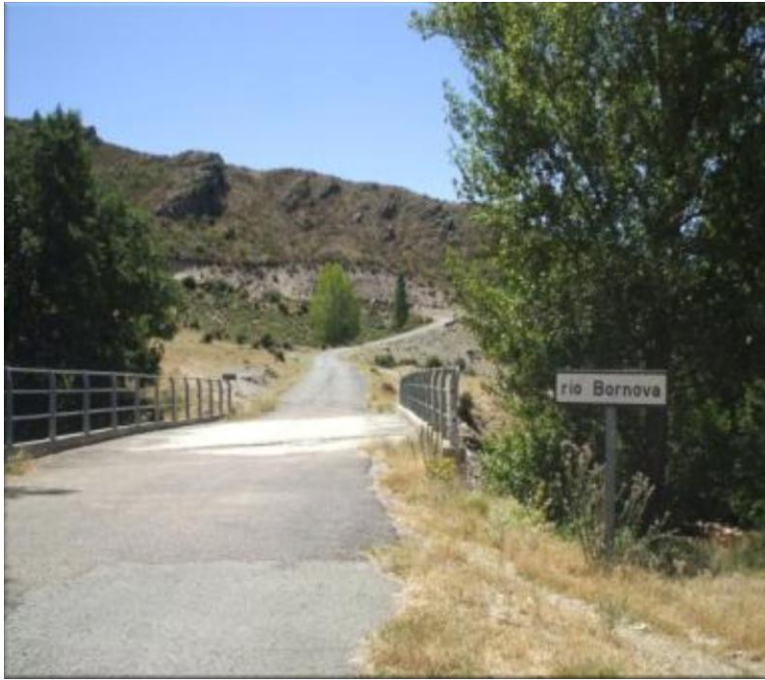
En ambas instantáneas se aprecia con claridad el estado de colmatación del lecho fluvial. Las zonas de grava se encontraban cubiertas de limo, muy fino, de color marrón.

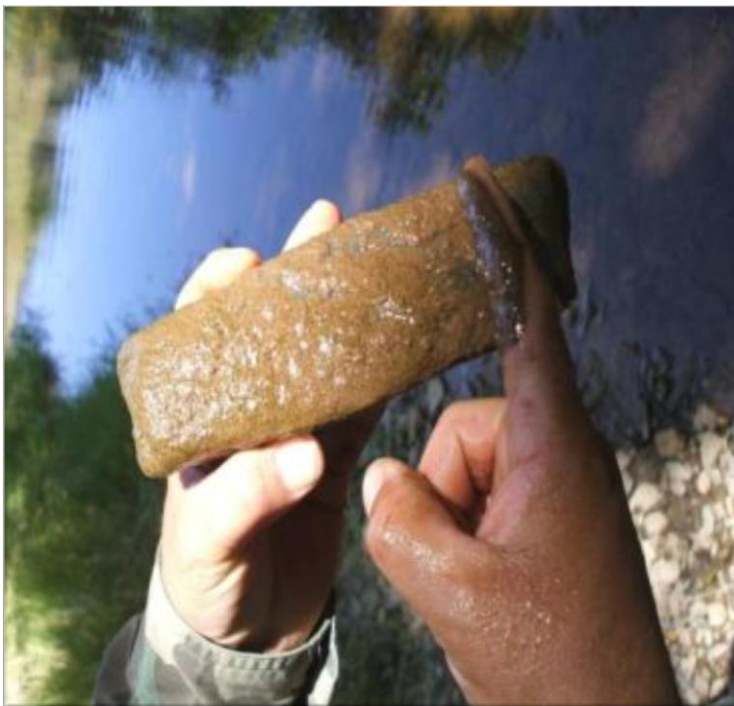
Laja de pizarra colmatada. Julio 2009

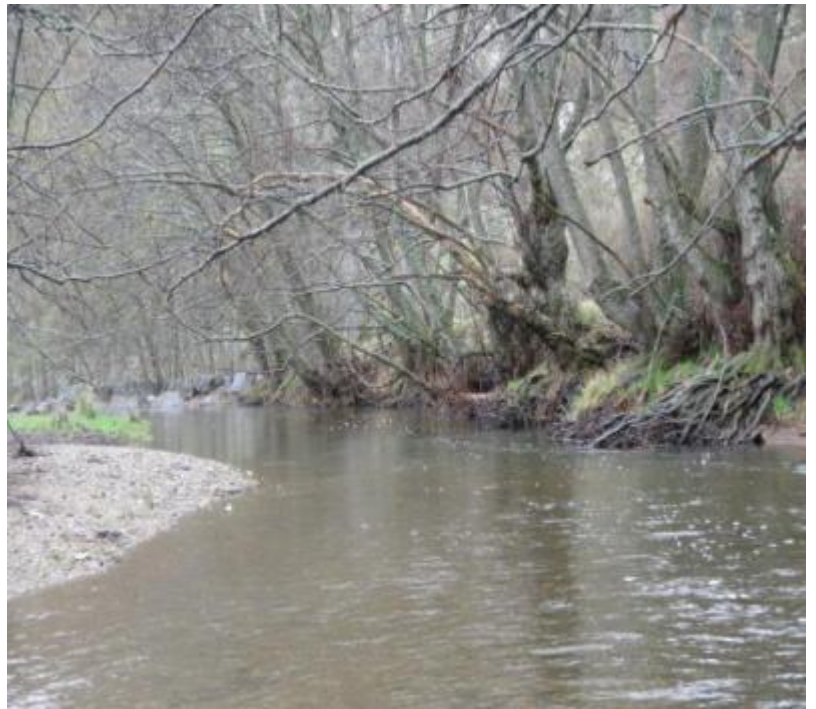
Dique derruido y comienzo del tramo en H30 X501426 Y4559051

Al comienzo del tramo hay una pequeña presa derruida que no corta la conexión longitudinal del río ni impide el remonte de la fauna ictícola

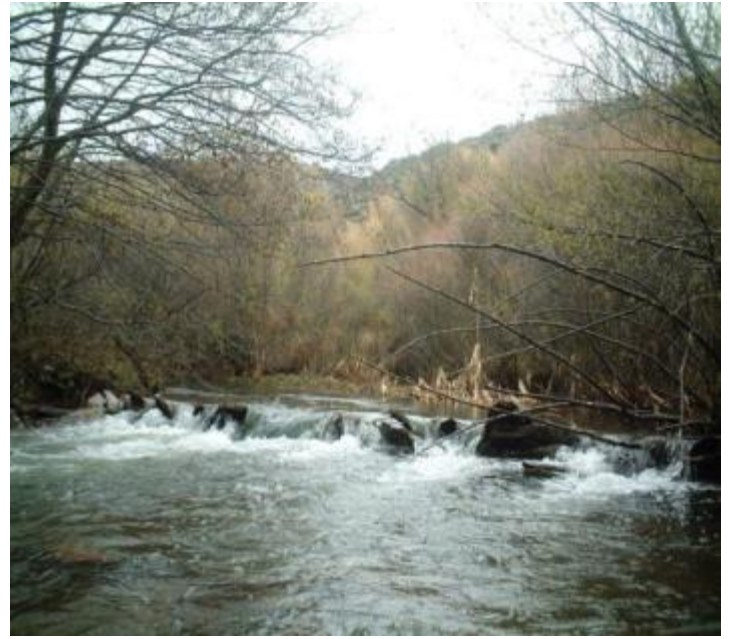
Dique del Molino del Moral en H30 X501424 Y4560031

Como esperábamos, ambos molinos se encuentran en ruinas y están naturalizados en el paisaje. Las presas que les acompañan son muy pequeñas, de alrededor de 50 cm y de 1 mts en el caso del Molino de la Salceda. Esta última, crea una tabla de aguas calmas de unos 100 mts de longitud y fuertemente sedimentada.

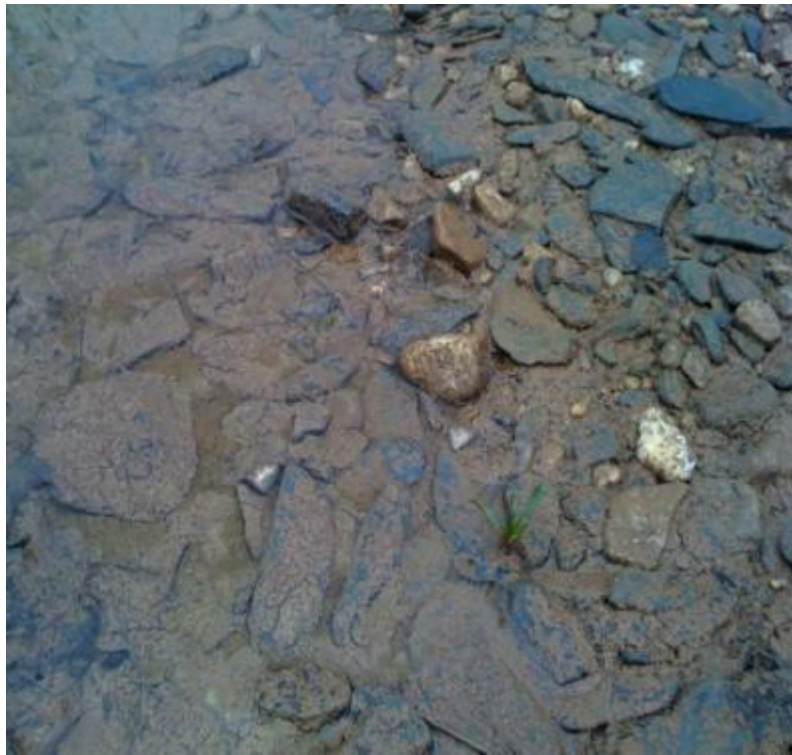
El sustrato del lecho está compuesto fundamentalmente por guijarros y gravas apreciándose, en todo el trayecto, una fuerte sedimentación que colmata especialmente los depósitos de gravas, cimentándolos en algunas zonas. Un invierno con abundantes precipitaciones, por encima de la media, no ha podido lavar el lecho, encontrándose este, en la misma situación que la observada en los meses de Julio y Noviembre de 2009.

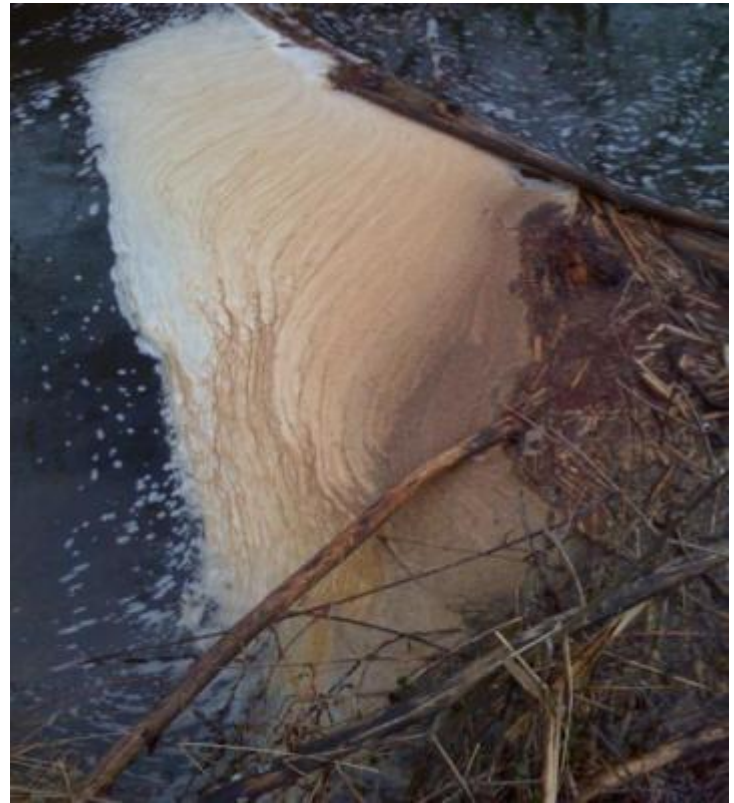
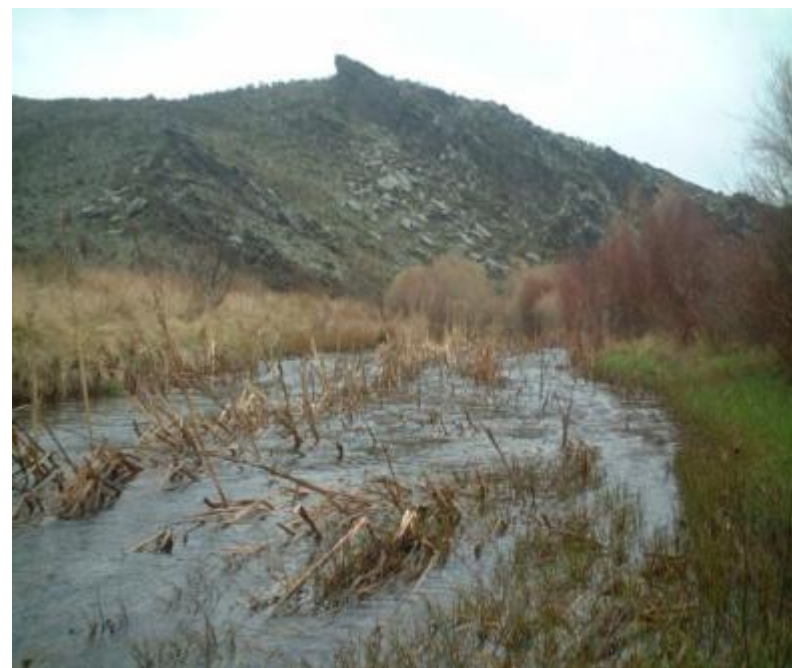
Orilla inundable por crecidas sedimentada

Esta sedimentación por limos llega a apreciarse en zonas de orilla inundadas por las crecidas. Se observaron la presencia de espumas y en algunas zonas de caña común (*Arundo Donax*) formando cañaverales

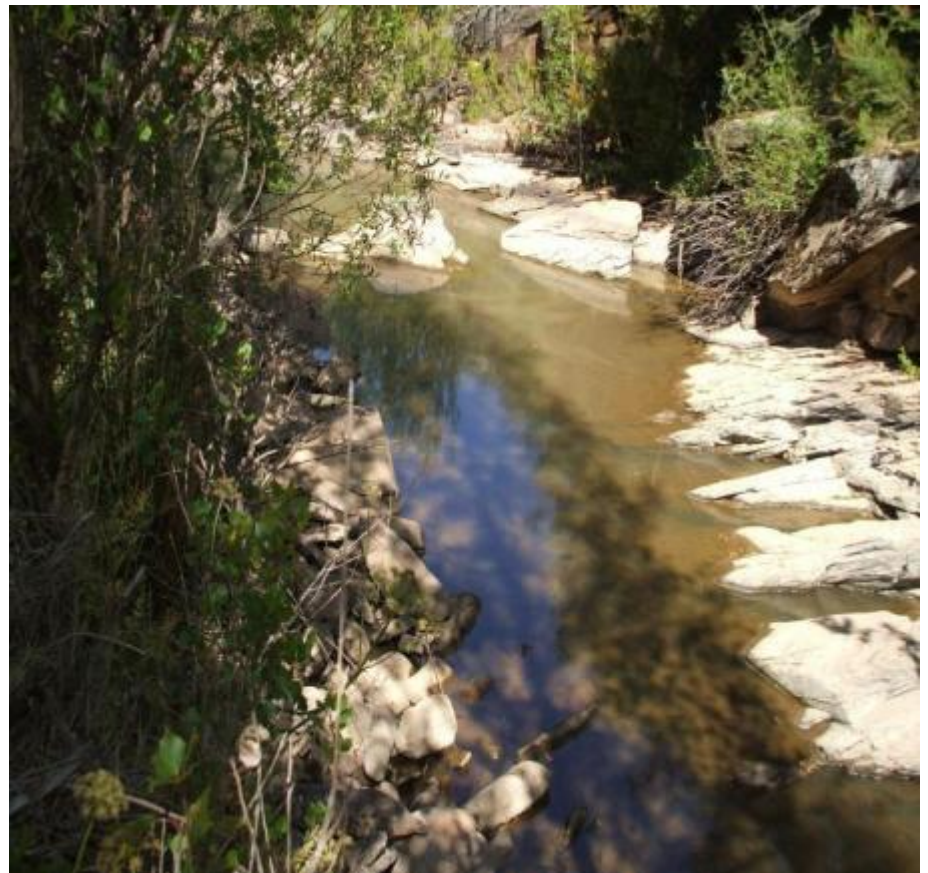
Río Condemios. Julio 2009

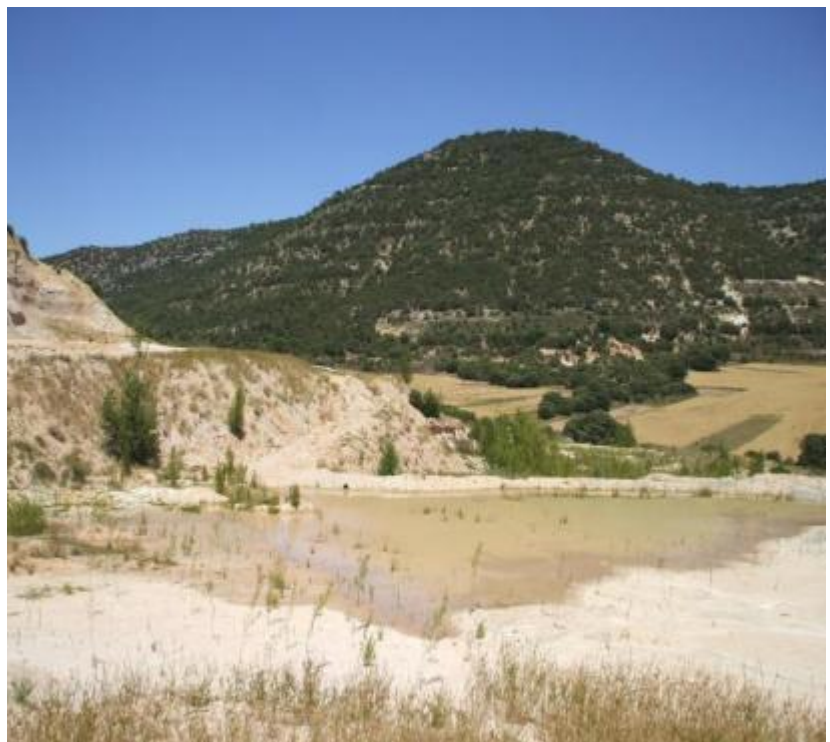
Balsa de decantación. Julio 2009

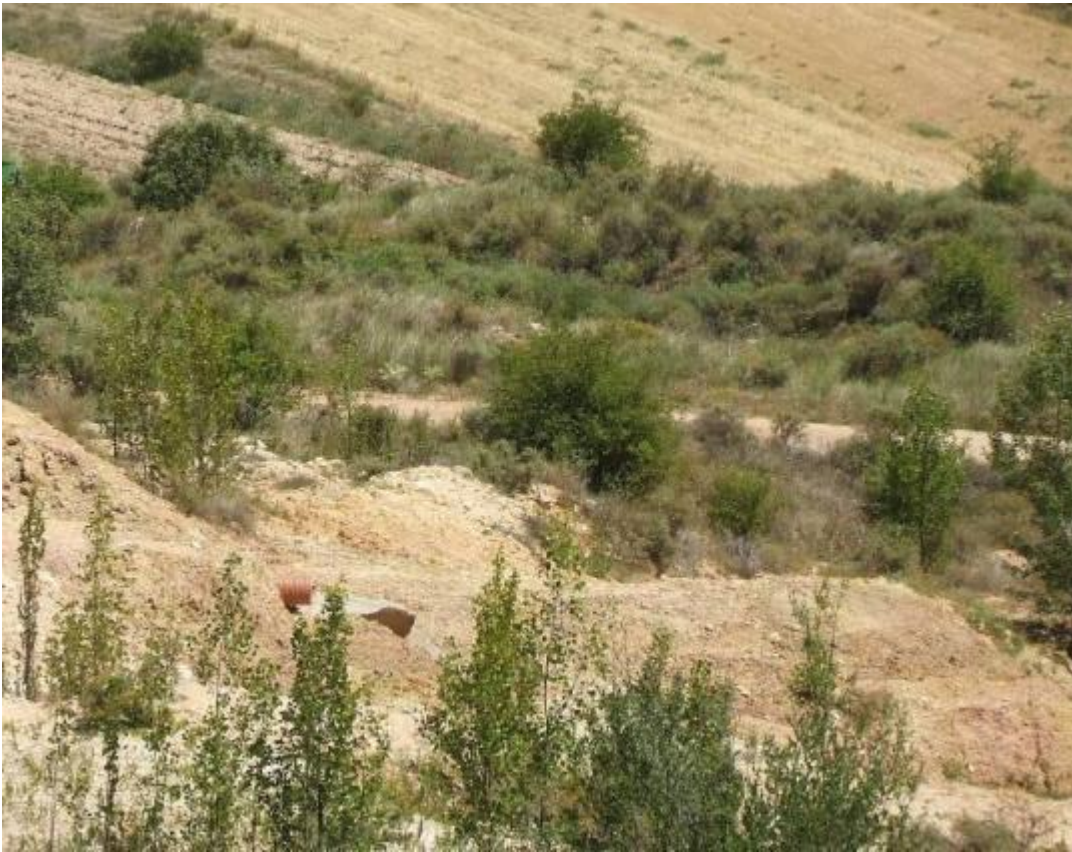
Desagüe del agua de lavado hacia el Arroyo Tejo

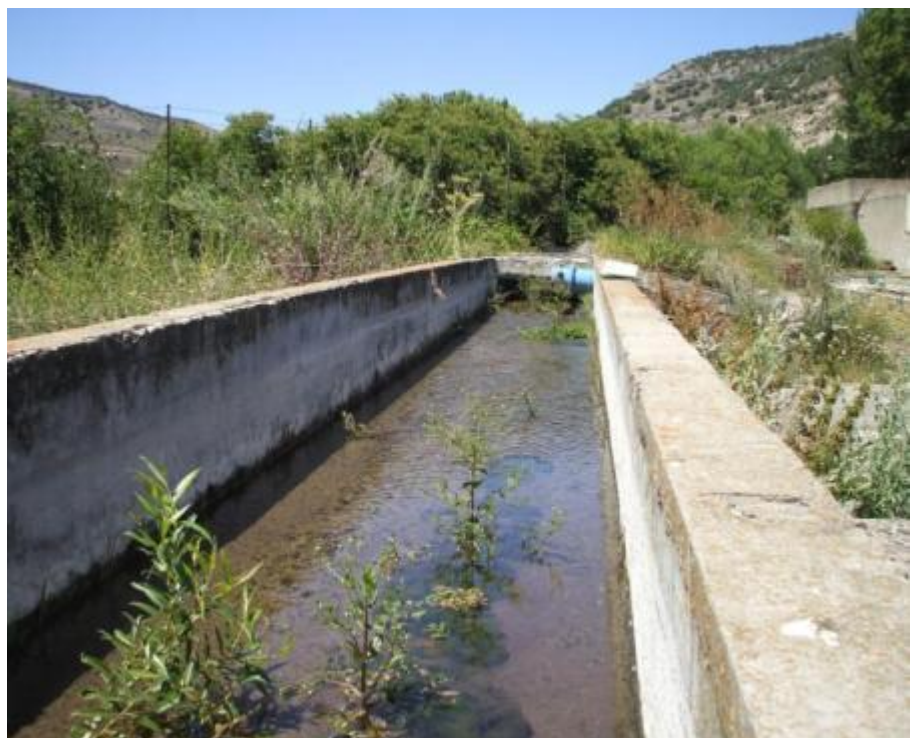
En la zona se encuentra una antigua piscifactoría instalada en la década de los 60 y hoy en desuso. Por sus instalaciones, sigue fluyendo el agua procedente del Manadero. El agua se recoge en una sa situada unos 500 mts agua arriba y recorre un caz de unos 650 mts aproximadamente

Canal de entrada a la piscifactoría. Julio de 2009

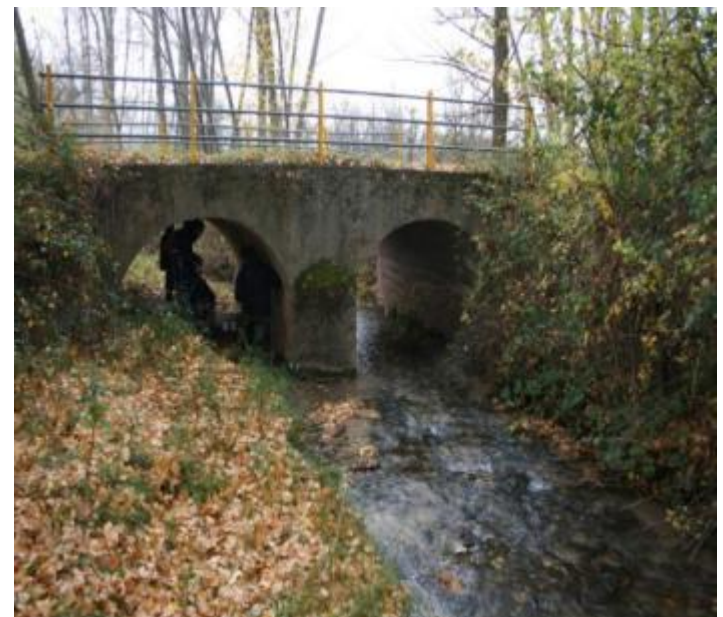
En el tramo de estudio se procedió a realizar las distintas pruebas programadas. Como ya se ha mencionado con anterioridad, se envió una muestra de agua al laboratorio. Esta muestra fue recogida en el puente que cruza el río a la entrada de Albendiego y dio una alta presencia de hidrocarburos, próxima al límite de intervención.

Muestra de agua en H30 X495977 Y4564243

Resultados para hidrocarburos, Noviembre 2009

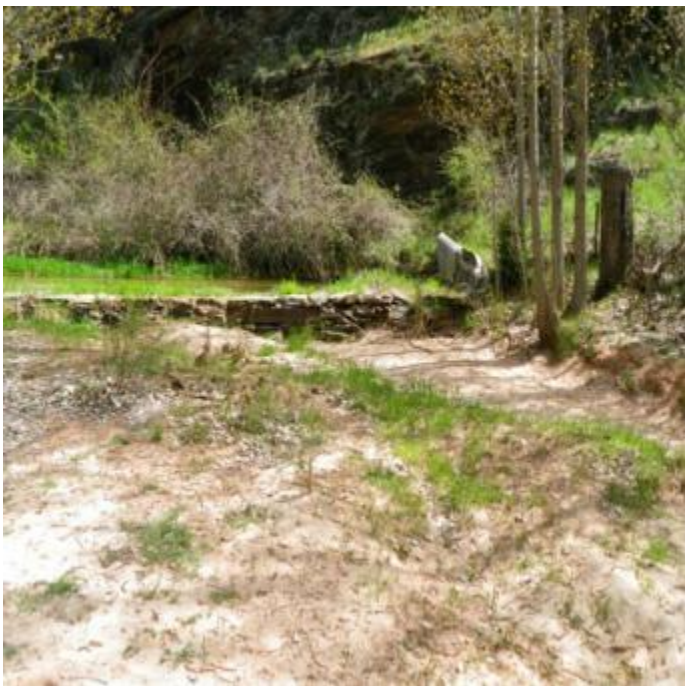
dependan de la apertura manual de dicha compuerta. El lecho del cauce natural está seco en unos 20m aproximadamente, este tramo corresponde al antiguo azud que derivaba el agua. El lecho seco de esta pequeña presa, está completamente colmatado de sedimento de arena, seguramente esta colmatación restó eficacia a la presa original y motivó la construcción de un nuevo dique y la canalización del 100% del agua del río. En Abril, el caudal del río era de unos 0.60m<sup>3</sup>/s y se comprobó que alrededor de la mitad volvía al cauce original, cosa que no sucedía en la primera visita de noviembre de 2009.

Cauce natural del Río Manadero. Abril 2010

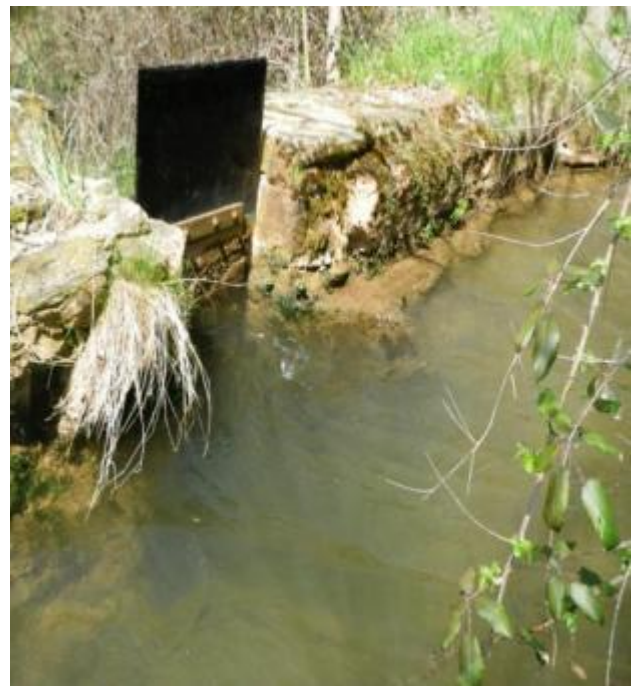
Del puente de Albendiego, aguas abajo, el tramo presenta derivaciones en el cauce, canalizados y pozas artificiales. Está sujeto a presiones recreativas debido a un área de esparcimiento situada en su orilla izquierda. Al final del área recreativa, el río es derivado en su totalidad y es canalizado hacia el Molino del Callejón. A unos 20m de la entrada al cauce y, en su lado derecho, existe una pequeña compuerta que devuelve parte del agua al lecho original lo que supone que alrededor de 400 m del Río Manadero

Compuerta que regula el caudal del río

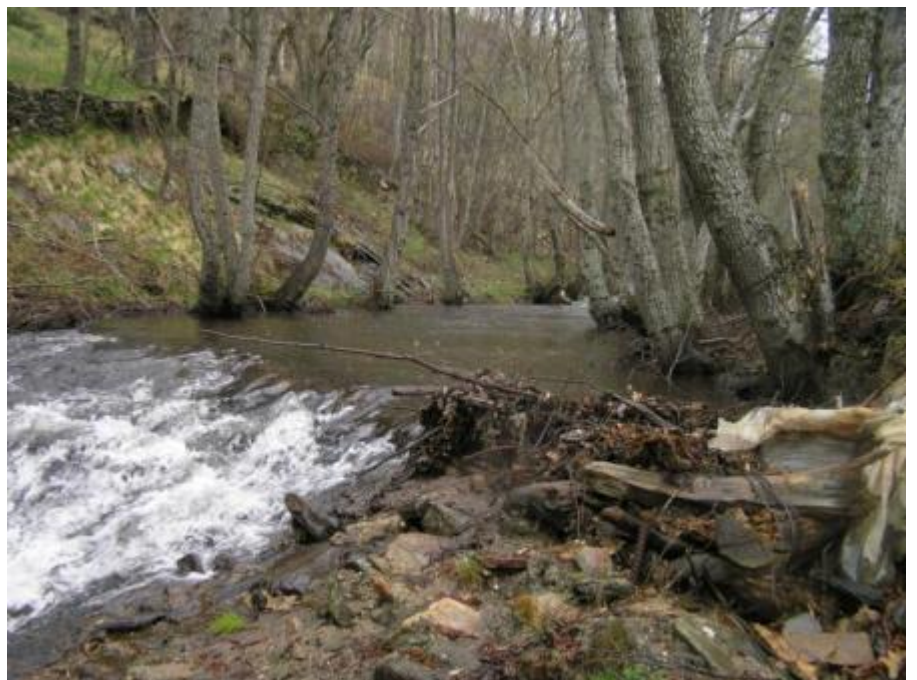
Azud en X499898 Y4557427. Abril 2010

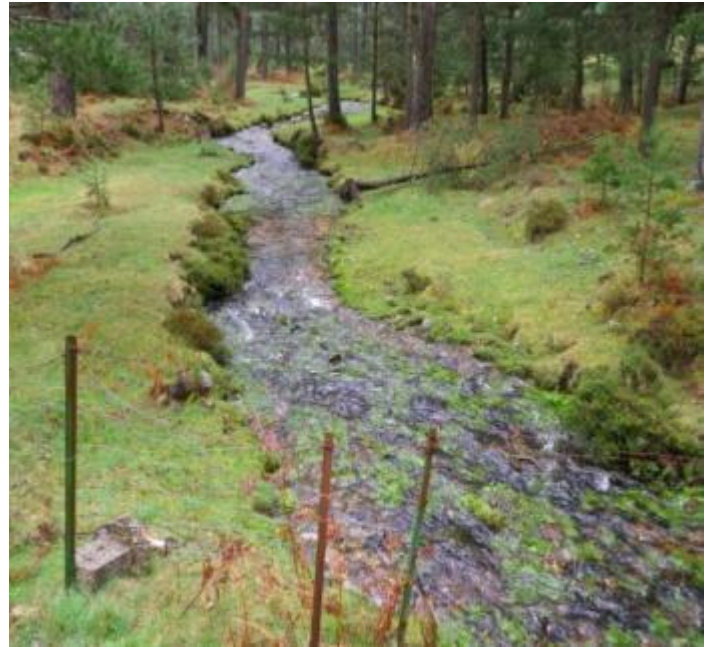
Un segundo equipo, procedente del Río Cristóbal, tenía el cometido de inspeccionar el Río Pelagallinas en su cabecera y el Arroyo de la Requijada o río Condemios, a la altura del pueblo de Condemios de Arriba. Como se puede apreciar en las fotografías, el Pelagallinas se encuentra en buen estado de conservación, con abundante cobertura de vegetación acuática y un bosque de ribera compuesto principalmente de pinar de *Pinus sylvestris* al que acompañan algunos rebollos (*Quercus pyrenaica*). El gran valor ecológico de este arroyo son las importantes extensiones de prados higróturbosos. La existencia de estos prados da lugar a grandes explotaciones de ganadería extensiva, principalmente de ganado mayor destinado al engorde. Como comprobó el equipo desplazado a la zona, la presencia de ganado es alta, pudiendo ocasionar un aumento de la eutrofización del agua debido a los excrementos y una pérdida de diversidad en la vegetación de rivera.

Río Pelagallinas en su tramo superior

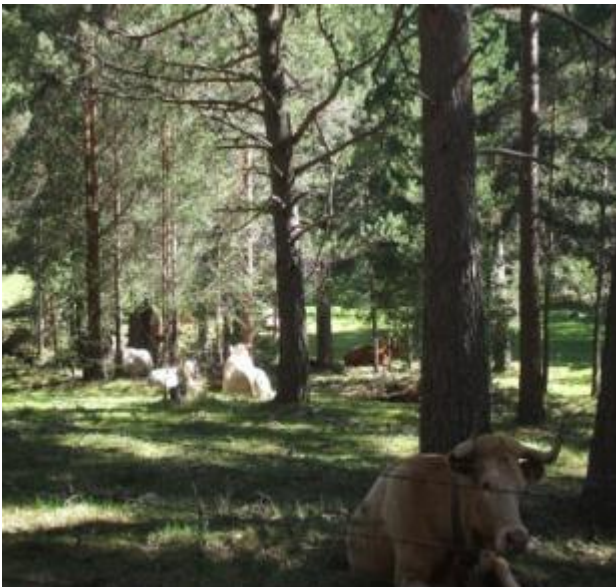
Ganado suelto en los trampales. Abril 2010

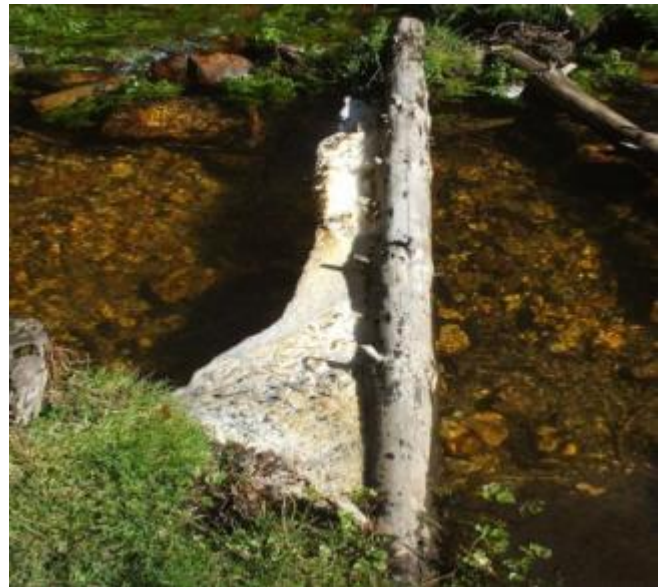
Espumas en el río. Abril 2010

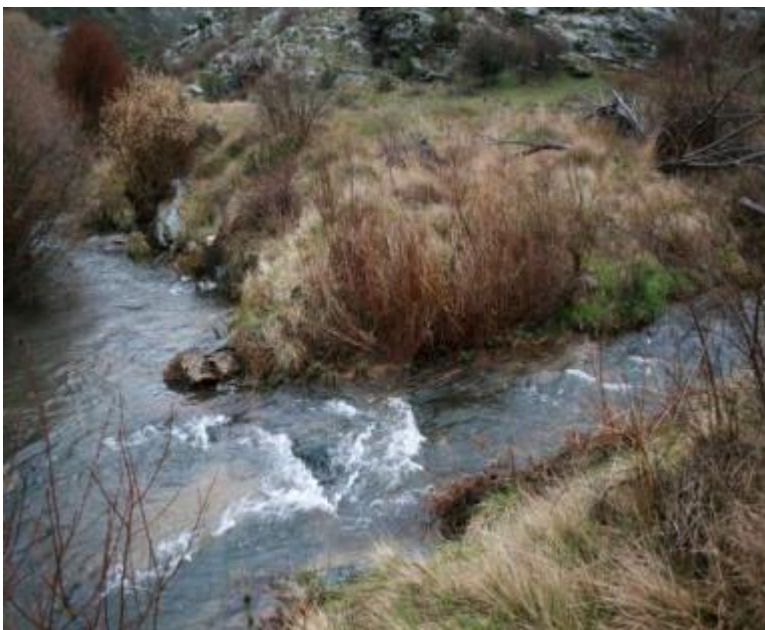
Comienzo del tramo. Unión Condemios-Manadero

En estas fechas, el arroyo fluía con un caudal aproximado de 0.5m<sup>3</sup>/s. El agua presentaba un aspecto turbio y el lecho una fuerte colmatación debido al depósito de sedimentos.

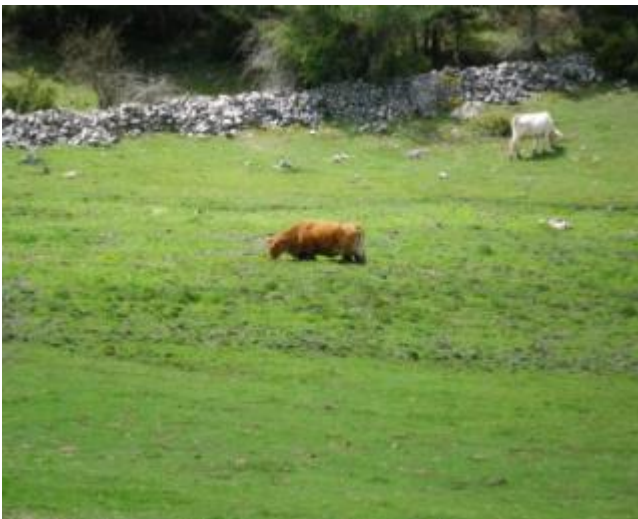
Un segundo equipo de trabajo realizó una inspección del tramo superior del río. El tramo superior transcurre en un valle alto, a unos 1300 m de altura, enclavado entre la meseta de los Llanos y la Sierra Poyato. En este amplio valle que se alarga hasta Galve de Sorbe, nacen multitud de pequeños arroyos y regatos como el arroyo Poyato, el de la Hoz, el de los Prados, etc., muchos de ellos efímeros. Toda esta pequeña red fluvial, produce una considerable cantidad de pastos y la consiguiente explotación ganadera que, como en el caso del Río Pelagallinas, es extensiva y destinada al engorde, principalmente. Este uso tradicional ganadero, produce un más que evidente deterioro en los cauces, trampales, etc. principalmente, eutrofización y erosión de orillas

Ganado suelto en el tremedal. Abril 2010

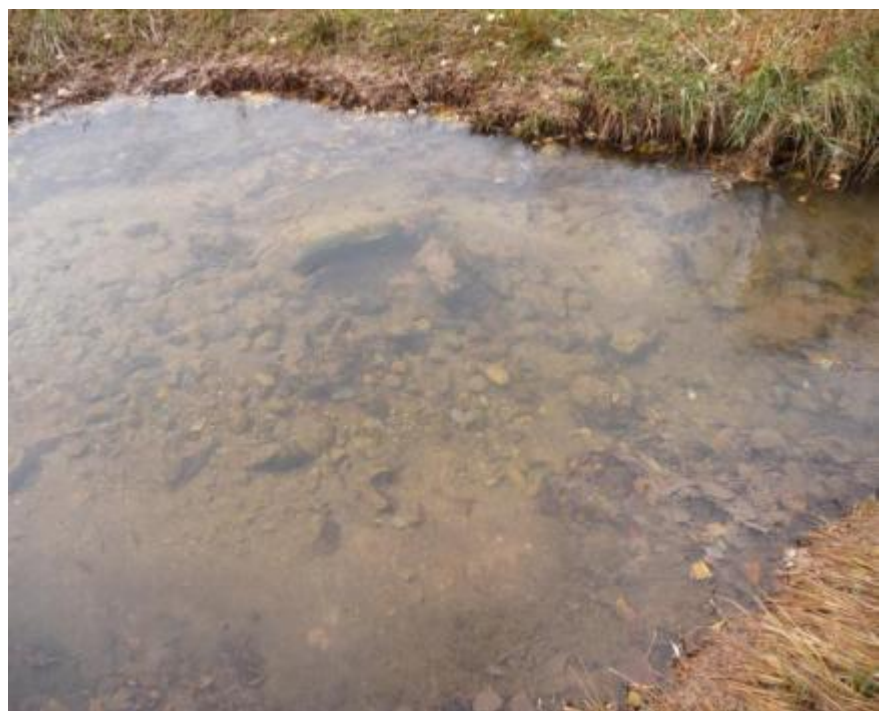
Composición del sustrato. Índice IHF

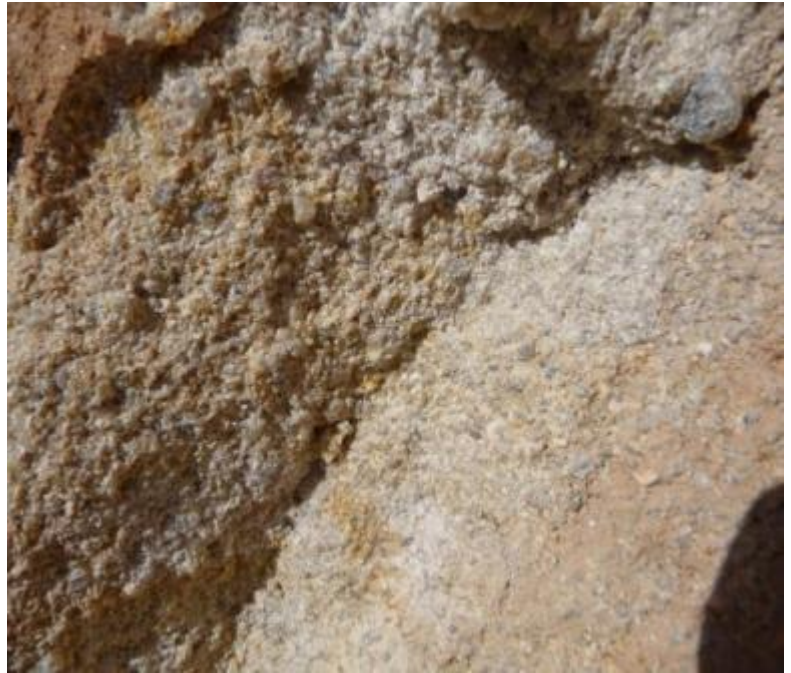
Arenas de Utrillas cementadas

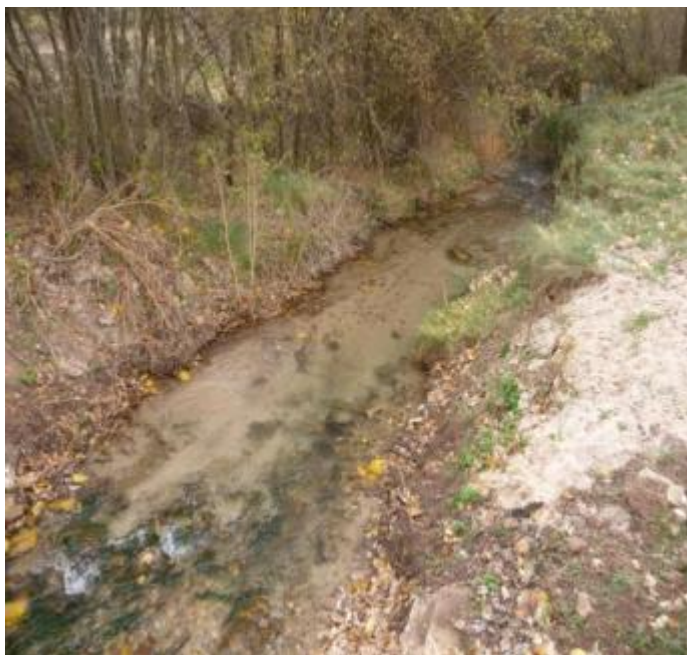
Se trata de un curso pequeño, con un flujo de agua más o menos permanente a lo largo del año. Los materiales geológicos atravesados por este río y el aporte de agua recibido de la laguna de Somolinos, hacen que estemos en un contexto de aguas calcáreas muy limpias. Los sedimentos existentes en el lecho del río, son principalmente limosos - arenosos y de composición mixta (siliciclástica y calcárea).

Río Manadero. Noviembre de 2009

Aparentemente, el aporte de finos (arcillas) es el habitual en un curso de estas dimensiones y proceden de las tierras de cultivo y arroyos que lo tributan, no obstante, uno de ellos, el Barranco del Tejo, bordea una explotación minera emplazada al SE de la mencionada localidad de Somolinos.

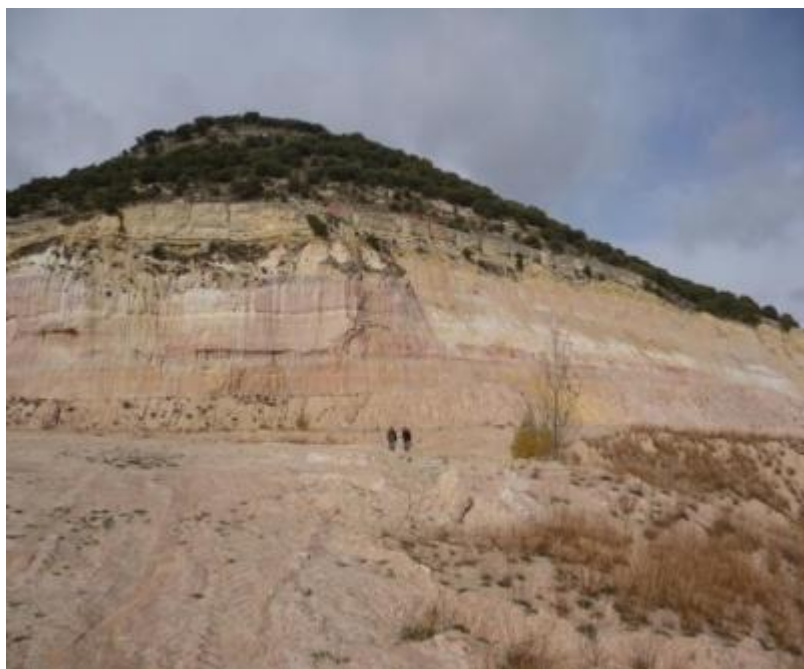
Cantera de Somolinos. Noviembre 2009

En el caso concreto de la cantera de Somolinos, la fracción arcillosa es pequeña (5% – 10%), con lo cual entra dentro de los límites aceptables de tolerancia para el pequeño curso fluvial por aportes puntuales debidos a escorrentía superficial. En la explotación, existen varias balsas de decantación ya abandonadas y prácticamente colmatadas, donde en su momento se lavaron los materiales arenosos para la obtención de la arena limpia.

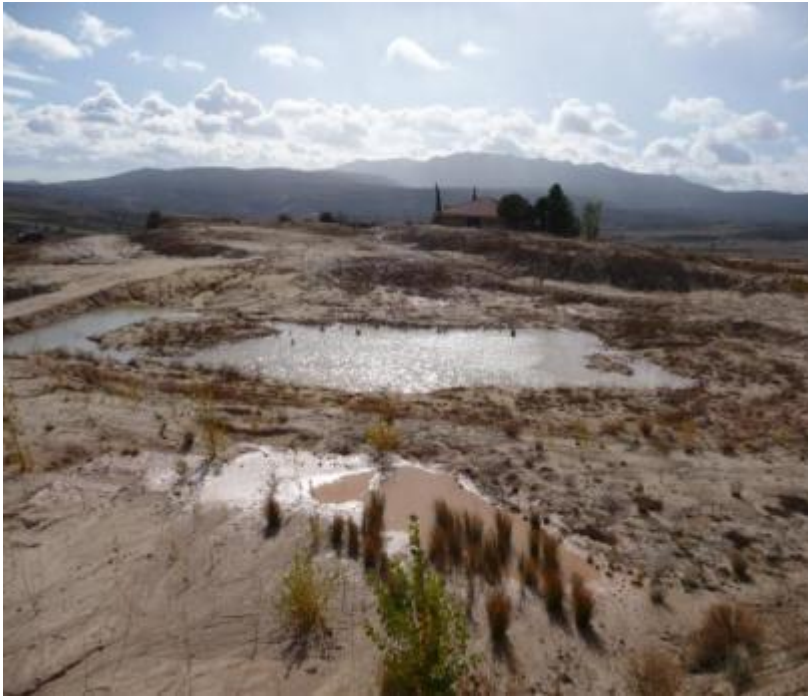
tación ya abandonadas y prácticamente colmatadas, donde en su momento se lavaron los materiales arenosos para la obtención de la arena limpia.

La existencia de las balsas y las escasas evidencias de colmataciones de caolín en el curso del Río Manadero y el Río Bornova, hacen pensar que tanto en el pasado reciente, como en el presente, su afección a dichos cursos fue mínima y sin apenas repercusión en la calidad de los frezaderos. Evidentemente, en inviernos con escasas precipitaciones, la decantación de finos pudo afectar a dicha calidad de los frezaderos, no obstante, el problema hubiera sido más de la propia escasez de caudal que de dicho aporte de arcillas.

Existe bajo nuestro punto de vista un riesgo relativo en cuanto a las balsas de decantación; que se encuentran ya rebosantes de sedimentos, pudiendo en un momento dado romperse o disgregarse la fracción de suelo que los contiene y producir un vertido puntual al Arroyo Tejo y tributariamente al Río Bornova; con el consiguiente riesgo de pérdida de oxígeno disuelto por el aporte de lodos en un corto periodo de tiempo.
