ASOCIACIÓN DE PESCADORES POR LA CONSERVACIÓN  
DE LOS RÍOS

ANÁLISIS DE INDICADORES AMBIENTALES DEL RÍO BORNOVA

Consejería de Agricultura y Desarrollo Rural

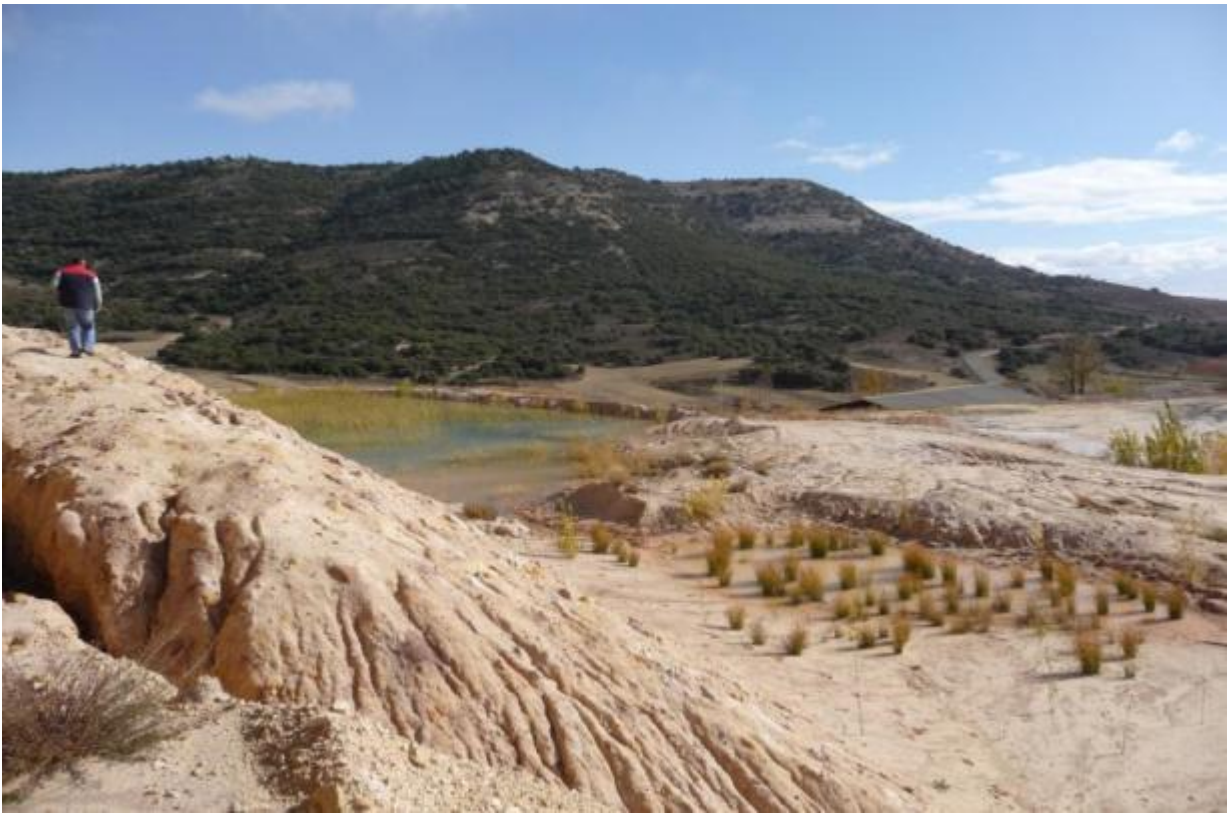
tación ya abandonadas y prácticamente colmatadas, donde en su momento se lavaron los materiales arenosos para la obtención de la arena limpia.

Balsas de decantación. Noviembre 2009

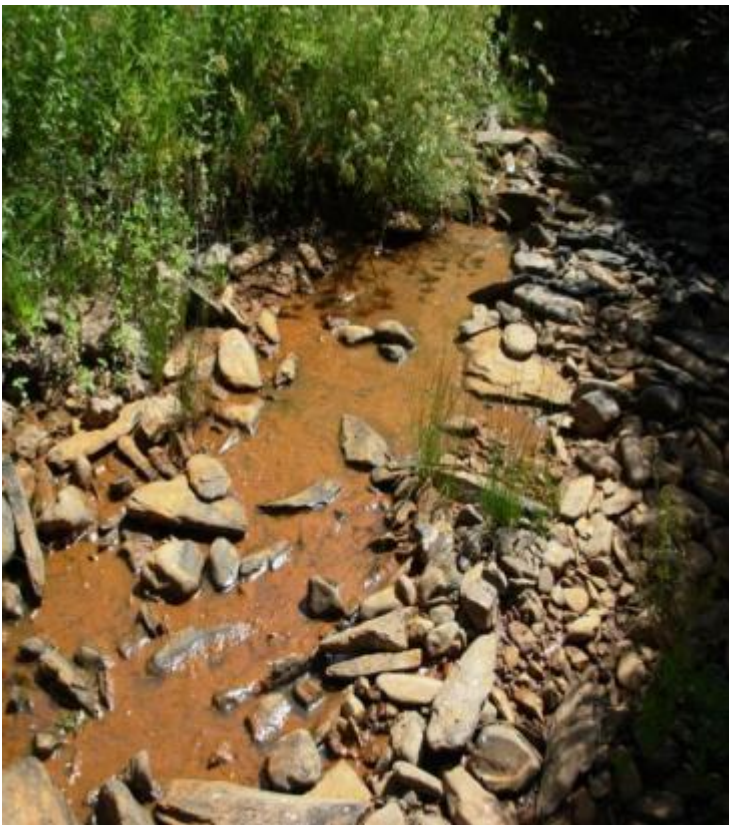
Río Condemios. Julio de 2009

Por otro lado, el arroyo de Condemios, presenta evidencias de vertidos de purines de las vaquerías existentes en la zona. Aparecen restos de los mismos bastantes kilómetros río abajo de su desembocadura en el Río Bornova, en forma de sedimento de color marrón que se adhiere al lecho del fondo (cantos rodados y bloques principalmente). En la visita realizada, el Arroyo de Condemios se encontraba seco, con lo cual las evidencias existentes de bajo contenido de sedimentos orgánicos en el curso del Bornova, confirmaban que la principal fuente de aporte, se encontraba inactiva (dicho barrillo desaparecía comple-

tamente en las zonas de trabajo inferiores y más cercanas a Hiendelaencina).

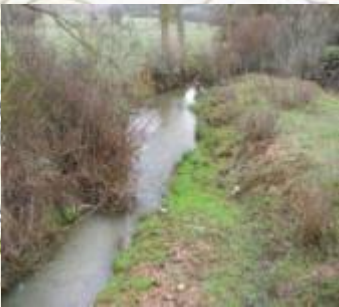
Río Condemios.0.45m<sup>3</sup>/s

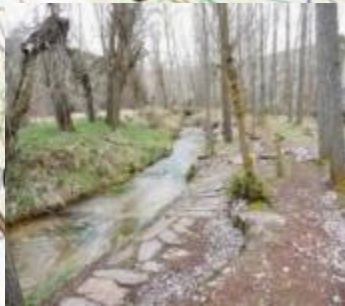
Río Manadero. 0.96m<sup>3</sup>/s

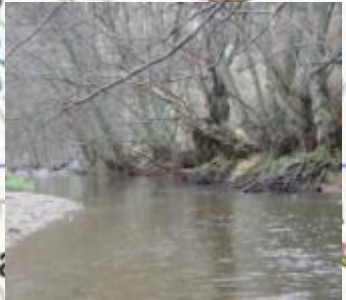
Río Bornova en Las Majadas.1.85m<sup>3</sup>/s

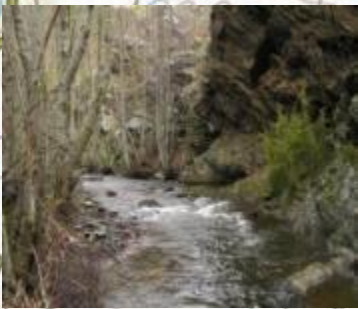
Río Pelagallinas.1.15m<sup>3</sup>/s

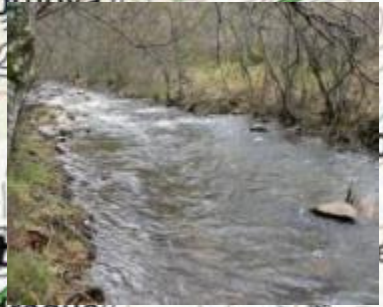
Río Bornova en la Constante.2.88m<sup>3</sup>/s

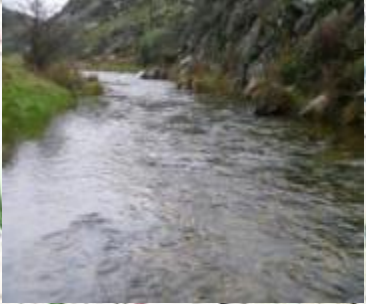
Río Cristóbal 0.96m<sup>3</sup>/s
