# ESTUDIO DE EVALUACIÓN AMBIENTAL PARA LA REHABILITACIÓN DEL “ALTO JARAMA”

**ASOCIACIÓN DE PESCADORES  
POR LA CONSERVACIÓN DE LOS RÍOS**  
para

CONSEJERIA DE MEDIO AMBIENTE  
Y ORDENACION DEL TERRITORIO

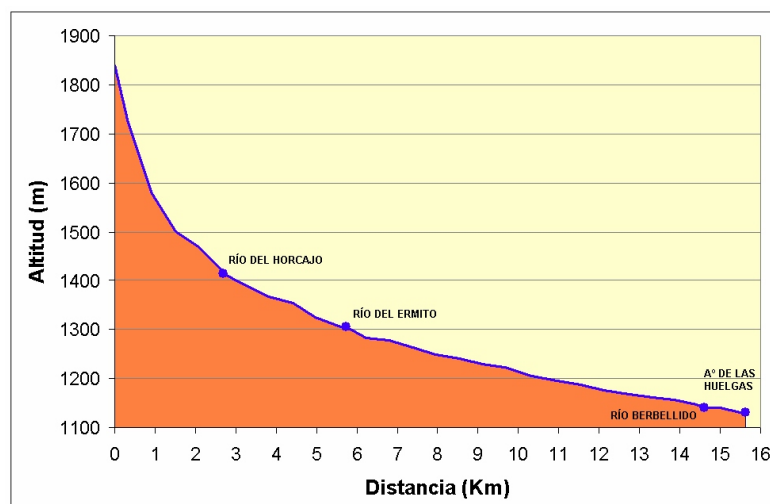
Perfil longitudinal del curso del río desde su nacimiento y confluencia de los principales afluentes.

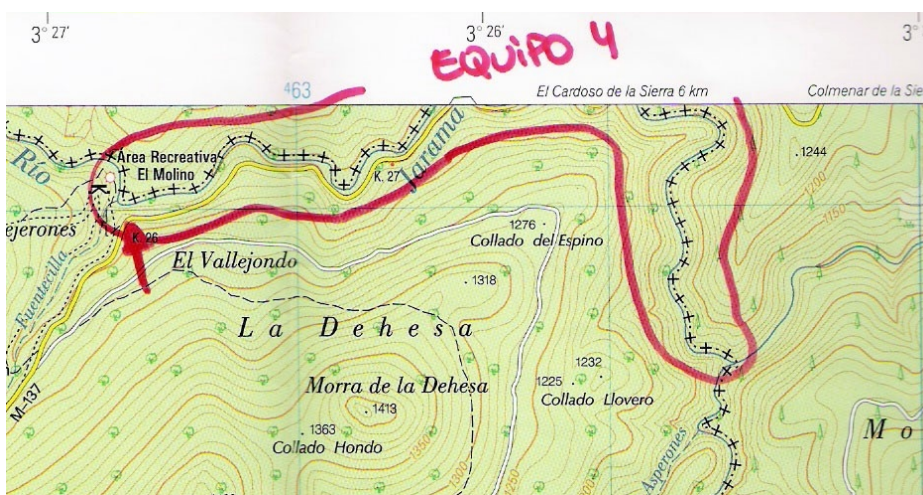
En esta segunda zona, el río tiene más caudal al recibir las aguas del Berbellido y se diferencia de la primera por encontrarse el río mas encajonado y apenas tener bosque de ribera; las laderas se encuentran cubiertas por robles y pinares, junto con jaras y brezos, en las que se encuentra ganado vacuno en libertad.

Esta zona es más difícil de andar por la vera del río, siendo preciso ascender en muchos puntos para poder seguir.

El lecho del río, es de roca en gran parte del recorrido al igual que en el tramo anterior predominan las corrientes alternan con algunos

pozos y tablas de corta longitud.

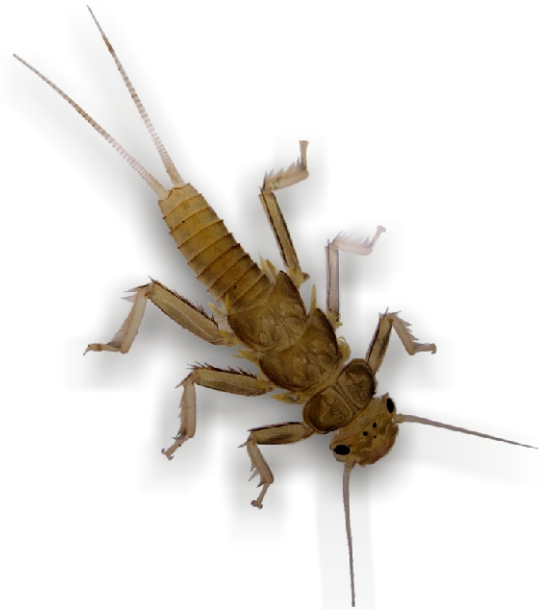
Las muestras se recogieron en 4 puntos de los distintos tramos de estudio del río Jarama. La toma de muestras finalizó cuando ya no aparecieron nuevos taxones en las sucesivas redadas.

El método propuesto para la recolección de macroinvertebrados en este estudio fue del tipo multihábitat semicuantitativo mediante red de mano. Se trata de un método ampliamente utilizado en todo el mundo y relativamente fácil de aplicar.

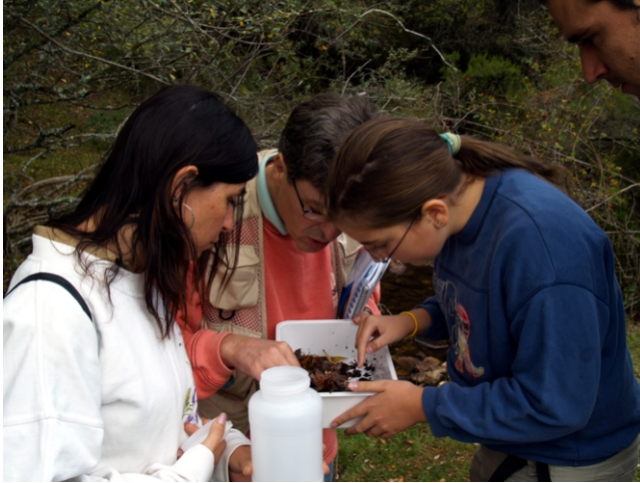
Las muestras se recogieron mediante una red de mano tipo Kicker de 25 x 20,5 cm y red de Nytex de 50 cm de largo y 500  $\mu$ m de tamaño de poro, según norma UNE-EN 27828: 1995 “Calidad del agua. Métodos de muestreo biológico. Guía para el muestreo manual de macroinvertebrados bénticos”.
